МЕЖГОСУДАРСТВЕННЫЙ АВИАЦИОННЫЙ КОМИТЕТ
КОМИССИЯ ПО РАССЛЕДОВАНИЮ АВИАЦИОННОГО ПРОИСШЕСТВИЯ

ОКОНЧАТЕЛЬНЫЙ ОТЧЕТ
ПО РЕЗУЛЬТАТАМ РАССЛЕДОВАНИЯ АВИАЦИОННОГО ПРОИСШЕСТВИЯ

Вид авиационного происшествия	катастрофа
Тип воздушного судна	ЕЭВС микросамолёт X-32 Бекас-АС
Государственный регистрационный опознавательный знак	РА-0502G
Идентификационный номер	ЕЭВС.03.0268
Владелец	Частное лицо
Авиационная администрация	Южное МТУ ВТ ФАВТ
Место происшествия	Россия, г. Белореченск (западная окраина) Краснодарского края. Координаты: 44°47'10,9" СШ, 039°49'42,9" ВД
Дата и время	18.11.2012, 11 час 12 мин UTC (15 час 12 мин местного времени), день

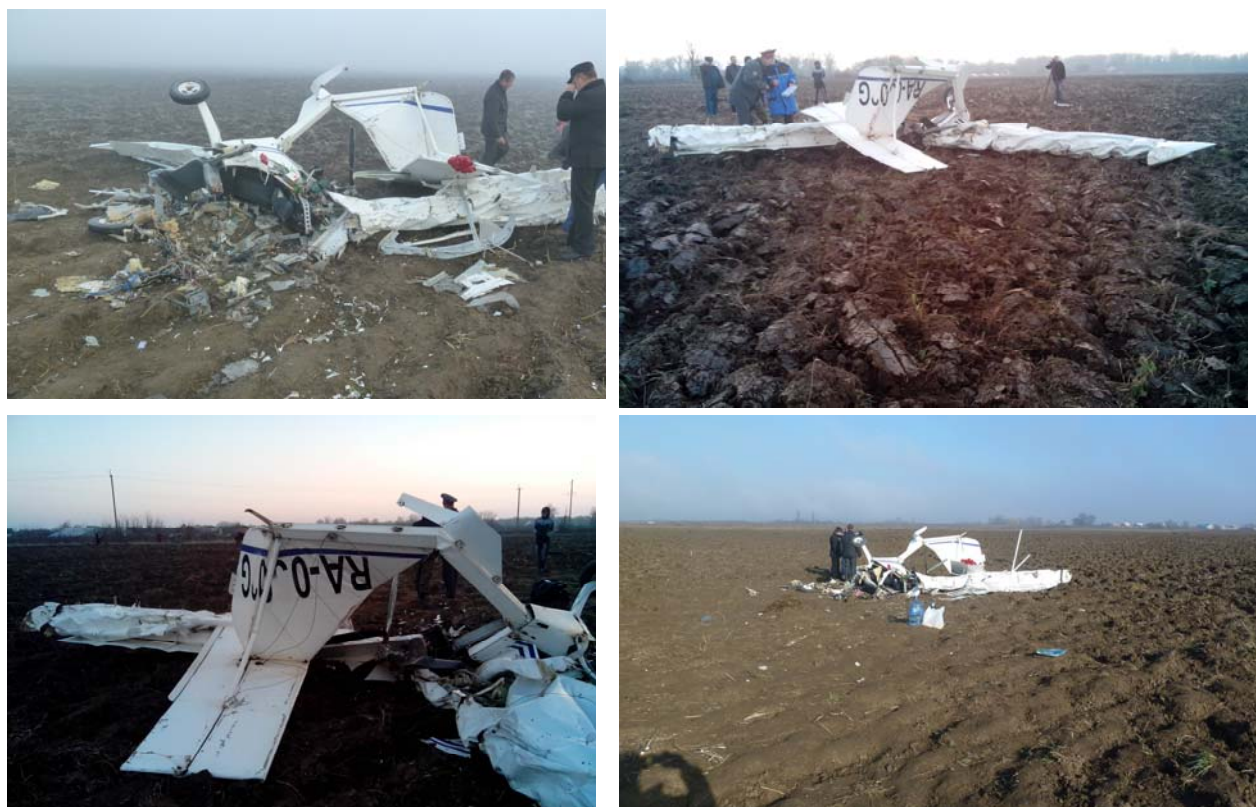
При столкновении с землей воздушное судно разрушилось.

Рис. 1. Общий вид ВС на месте АП

- кабина пилотов полностью разрушена, фрагменты носовой части, остекления, каркаса двери разбросаны на площади около 6 кв.м;
- элементы фюзеляжа разрушены, значительно деформированы; фюзеляжная продольная балка имеет изломы в нескольких местах; пилоны, передняя и задняя балки центроплана значительно деформированы;
- хвостовое оперение, правая и левая консоли крыла значительно деформированы.

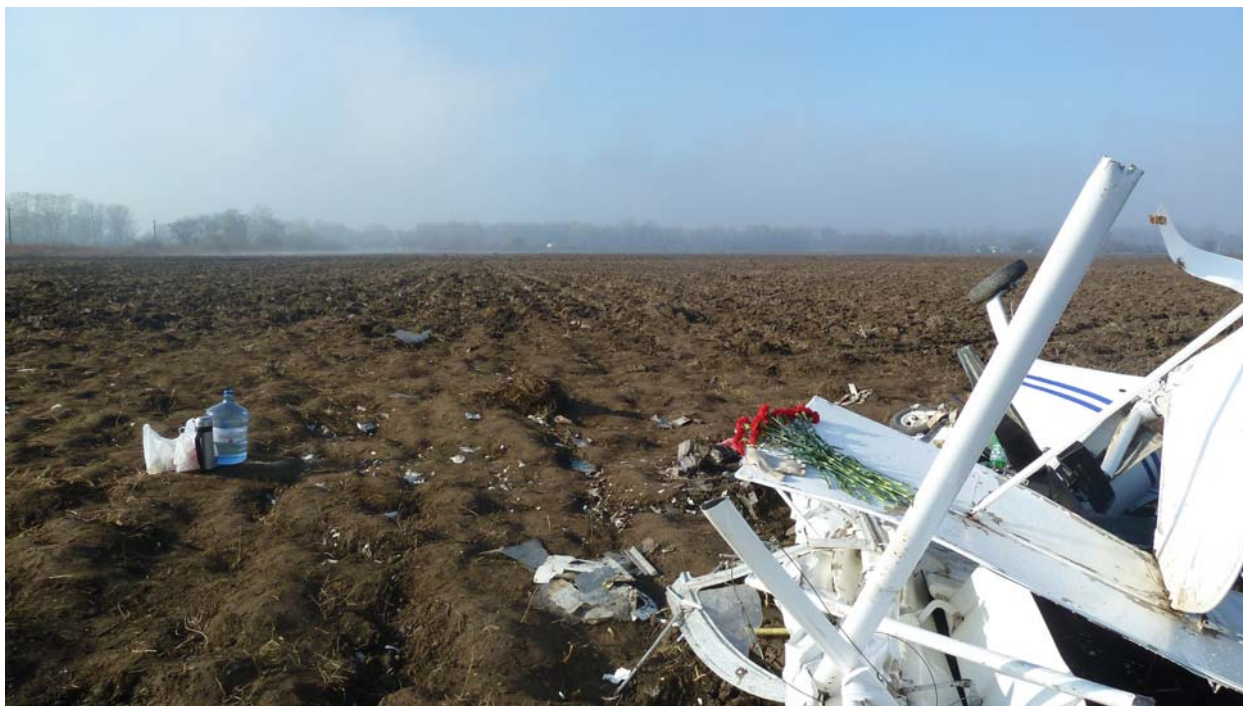
Характер расположения элементов планера, следа от столкновения самолета с земной поверхностью, незначительная площадь разброса фрагментов, угла входа в землю

штанги ПВД позволяет сделать вывод, что траектория снижения проходила с углом тангажа 70°-80°, с левым креном и вращением против часовой стрелки. В месте падения самолёта обнаружены фрагменты кабины пилотов, радиостанции, каркаса двери, остекления, радиогарнитуры, кронштейн крепления GPS-навигатора и другие мелкие фрагменты самолёта. Площадь разброса составила около 6 кв.м.

Рис.3. Место АП и разброс фрагментов самолёта

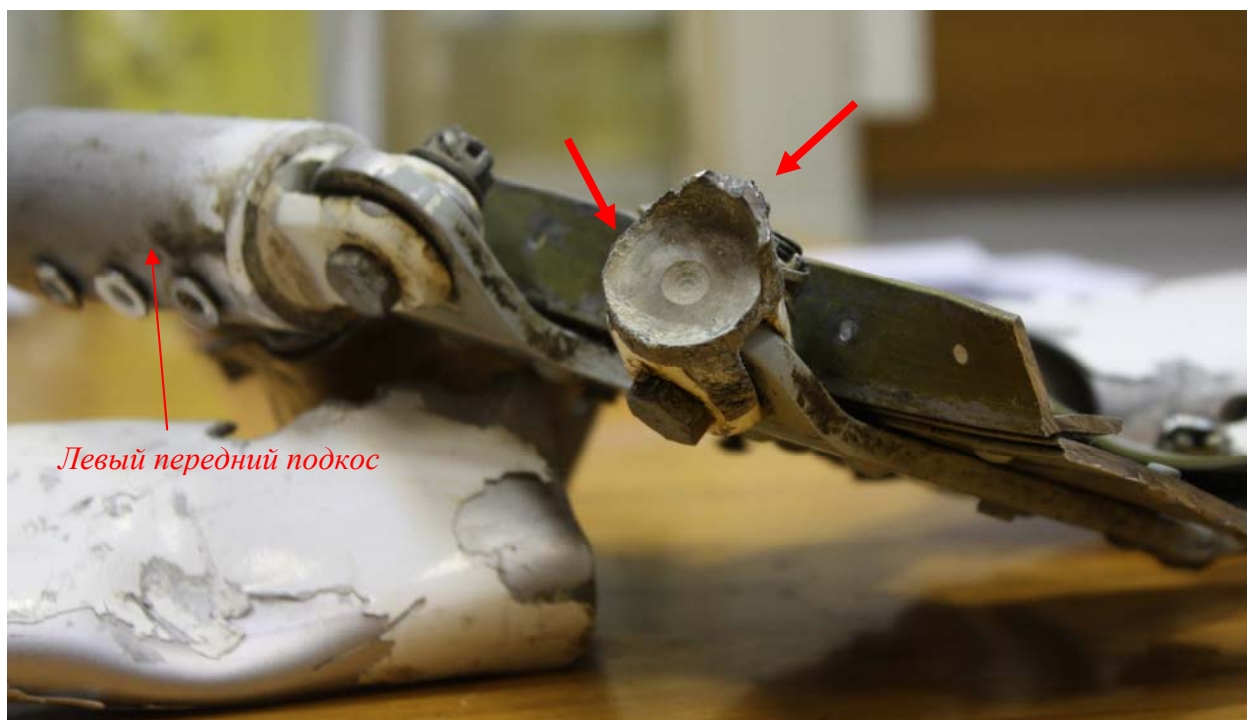
На месте АП комиссией было обнаружено разрушение стакана нижней вилки заднего подкоса левой плоскости крыла (рис.4). При рассмотрении характера разрушения обнаружено наличие расслаивающей коррозии материала стакана вилки на 90% его окружности. Наиболее вероятной причиной расслаивающей коррозии явились конденсат влаги, попадание воды и химических препаратов, используемых при производстве АХР, во внутреннюю полость подкоса и скопления их в стакане вилки. Во время предполётного или послеполётного осмотра данный скрытый дефект обнаружить было невозможно.

Рис. 4. Характер разрушения стакана нижней вилки левого заднего подкоса

«Причиной разрушения узла крепления подкосов крыла к конструкции фюзеляжа самолета Бекас X -32 RA-0502G явилось воздействие на него нерасчетных нагрузок, возникших при столкновении самолета с землей. В ходе исследования выявлен конструктивный недостаток подкосов крыла, заключающийся в недостаточной противокоррозионной защите внутренней поверхности наконечников крепления подкосов к конструкции фюзеляжа в реальных условиях эксплуатации».

Таким образом, версия разрушения нижней вилки заднего подкоса левой плоскости крыла в полёте проведенными исследованиями не подтвердилась.

Разработчик самолёта X-32 рекомендует тщательно производить осмотр данных мест согласно Руководству по технической эксплуатации и Регламенту технического обслуживания. Для этого периодически необходимо отстыковывать подкосы крыла для осмотра. При обнаружении в узлах крепления подкосов расслаивающей коррозии, трещин и других неустраняемых на месте дефектов необходимо, по согласованию с разработчиком, выполнить их замену, обеспечив противокоррозионную защиту.

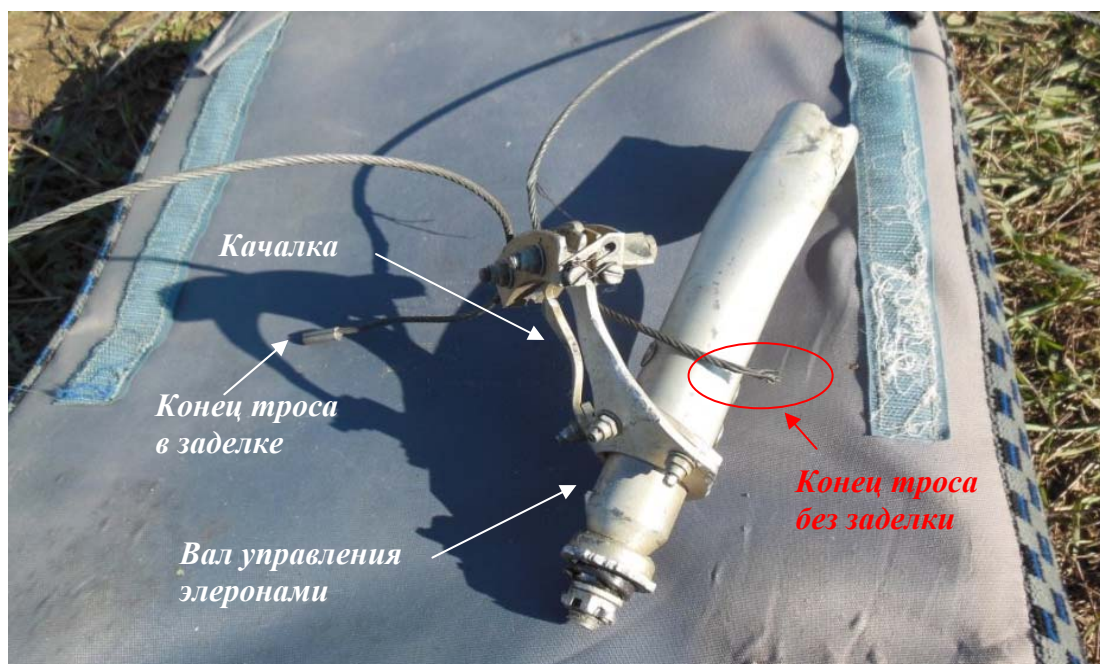
Кроме того, на тросе управления левым элероном комиссией было обнаружено отсутствие заделки троса в наконечник (рис. 5). Возможной причиной выхода троса из заделки могло быть резкое динамическое продольное нагружение троса при разрушении левого нижнего заднего узла крепления подкоса, на котором закреплен трос. С учётом заключения «Государственного центра «Безопасность полётов на воздушном транспорте» комиссия считает, что выход троса управления элеронами из заделки также произошёл во время столкновения самолета с землей в момент разрушения подкосов левого полукрыла.

Рис.5. Отсутствие заделки в наконечник троса управления левым элероном
